# RELATÓRIO MENSAL

**CONCESSIONÁRIA:** **CONCER - COMPANHIA DE CONCESSÃO  
RODOVIÁRIA JUIZ DE FORA - RIO**

**RODOVIA:** **BR-040/MG/RJ**

**SETEMBRO DE 2020**

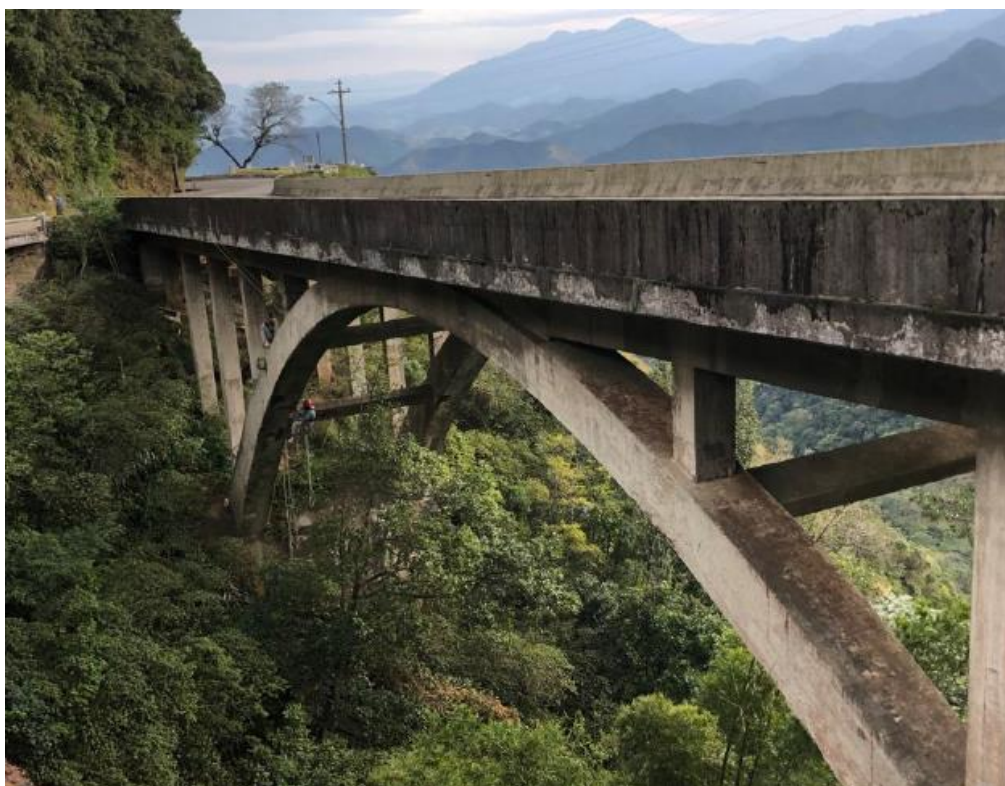
Figura 1 – Recuperação do Viaduto VI

- Viaduto VI – A proposta de recuperação do referido Viaduto VI, situada no município de Petrópolis/RJ no km 083+740, da Rodovia BR-040/RJ, acontece em atendimento ao cronograma de manutenção de 2020 de OAEs em conformidade aos Relatórios de Monitoração de 2019. O serviço a ser prestado será de recuperação do pilar V1 atuando com apicoamento da superfície degradada, tratamento e limpeza das armaduras, execução de furo e ancoragem e grouteamento com aplicação de cristalizante Penetron Inject (Argamassa de injeção bicomponente, com capacidade de impermeabilização por cristalização integral, onde impermeabiliza o concreto através do preenchimento e vedação de fissuras e vazios para proporcionar estabilidade e resistência às áreas reparadas, auxilia também na repassivação de áreas ao redor do local aplicado, reduzindo a corrosão e restaurando a camada protetora). Ocorrerá também em razão da ação intempéries do meio ambiente local, o reparo e proteção em pontos nas vigas em arco, transversinas e pilares com a limpeza e tratamento das armaduras, retirada do concreto desagregado, aplicação de Penetron nestas áreas e recomposição do concreto com grout tixotrópico. No referido período, a COMPANHIA executou o jateamento parcial das estruturas das vigas e aplicações de Penetron.

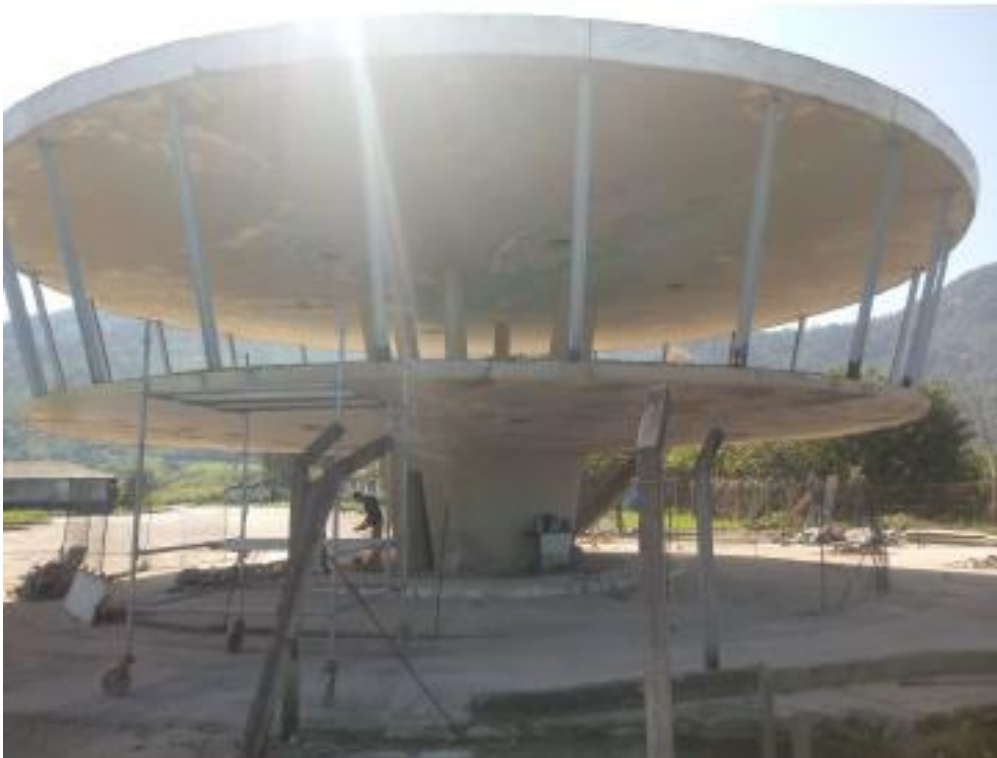
Figura 3 – Recuperação do Belvedere do Grinfo

- Belvedere do Grinfo – A proposta de recuperação do referido Belvedere, situada no município de Petrópolis/RJ no km 089+000, da Rodovia BR-040/RJ, acontece em atendimento a Ação Civil Pública nº 0000125-90-2014.4.02.5106 (2014.51.06.000125-0), em trâmite junto a 1ª Vara Federal de Petrópolis e a Resolução nº 1187. O serviço a ser prestado será de recuperação e tratamento estrutural do Belvedere do Grinfo atuando na remoção e implantação de contrapiso,

impermeabilização e drenagem da cobertura de modo a eliminar as infiltrações que causam patologias estéticas na face inferior, está por sua vez, terá seu emboço atualmente deteriorada removido, limpo e corrigido, incluindo o tratamento de armaduras expostas ou com corrosão. Recuperação dos pilares metálicos. Na calçada do térreo será removido o revestimento (contrapiso e argamassas de assentamento) parcialmente aplicados, restaurando a configuração original do espaço, com placas de concreto e juntas com apliques de pequenos seixos rolados. No térreo, no miolo do pilar central de sustentação da estrutura, há 2 sanitários, em seu interior as alvenarias serão recuperadas com a remoção do revestimento cerâmico danificado e reexecução do emboço, precedido pela substituição da tubulação hidráulica embutida, em sua configuração original, que deverá ser entregue seca e vedada, o acesso aos sanitários está impedido por fechamentos de alvenaria, as quais deverão ser removidas. No referido período, a COMPANHIA atuou na execução dos serviços pertinentes a esta recuperação na remoção do piso existente do térreo, com limpeza com hidrojato e restauração da configuração original. Demolição do revestimento degradado dos banheiro e execução do emboço. Remoção de emboço deteriorado da laje do primeiro andar, face inferior, com limpeza, recuperação, emassamento e pintura, já na face superior ocorreu a demolição de contra-piso. Na face inferior da laje da cobertura foi executado a remoção de todo emboço deteriorado, deslocado ou com outra forma de patologia, limpeza das superfícies, reparo no emboços recuperáveis, emassamento e pintura, incluindo os pilares, já na face superior foi retirada a impermeabilização existente e executada a nova com manta asfáltica aluminizada e limpeza com desobstrução do sistema de drenagem. Tratamento dos pilares metálicos e pintura.
